## Quadro 8 - Falhas com O-Rings

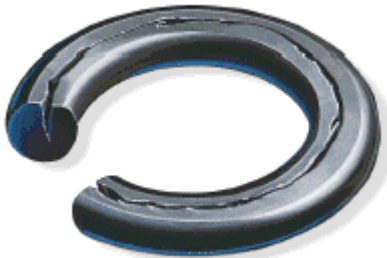
| Tipo de Falha | Aspecto e Causas Possíveis |
|---|--|
| <p data-bbox="245 1066 619 1097"><b>Compressão excessiva</b></p> | <p data-bbox="703 1052 847 1084"><b>Aspecto:</b><br/>O O-Ring apresenta-se achatado, com irregularidades nesses planos, resultantes de esmagamento</p> <p data-bbox="703 1236 991 1267"><b>Causas possíveis:</b><br/>Compressão excessiva.<br/>Omissão, no projecto, de alterações dimensionais originadas por temperatura e por inchamento decorrente do contacto com o fluido.</p> |
